Evaluación constructiva y funcional de vivienda rural de adobe estabilizado con caña carrizo del programa nacional de vivienda rural, Huancavelica

Constructive and functional evaluation of rural housing made of adobe stabilized with reed cane of the national rural housing program, Huancavelica

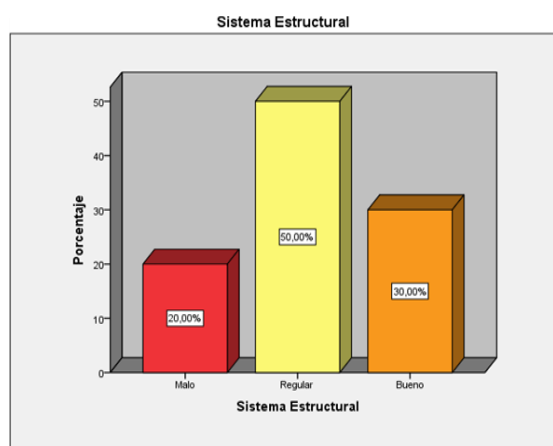
Figura 1

Resultados sobre la dimensión del sistema

Para el dimensionamiento del sistema estructural de las viviendas, de acuerdo al análisis general obtenemos que el 20% de las viviendas presenta un sistema estructural malo, ello se deduce a causa de las fallas encontradas en algunos puntos de la vivienda los cuales son el piso, vigas, puertas y ventanas, muros y en las grietas que presenta la vivienda, así mismo se obtiene el 50% de las viviendas analizadas cuentan con un sistema estructural regular, ello se concluye a partir de las grietas que se tienen, aparte de ello, la presencia de las fallas están en menor proporción que algunas viviendas que se encuentran en la clasificación de viviendas malas, también se obtuvo que el 30% de las viviendas cuentan con un sistema estructural bueno dado que no se presentan fallas considerables en cuanto a la estructura que posee la casa, de todo lo obtenido se tiene que la mayoría de las viviendas se encuentran en un estado regular y bueno, además de ello se tiene que las viviendas que se encuentran en un estado malo se ve influenciada no sólo por factores estructurales sino también por algunos factores climatológicos de la zona.

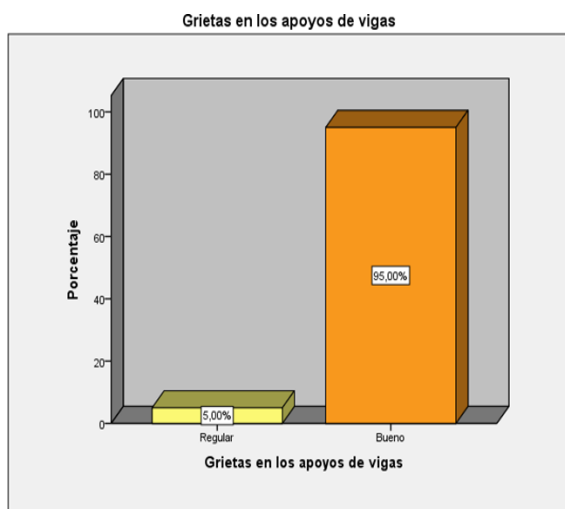
Figura 8

Resultados sobre las grietas en los apoyos de vigas de la vivienda

Para las grietas en los apoyos verticales de las vigas de la estructura se tiene que el 5% de las viviendas presentan vigas que tienen un regular apoyo en los muros por lo que ello produce punzonamiento de las vigas ello se debe al sobrepeso en el piso o en el techo de la vivienda, así mismo se tiene que el 95% de las viviendas presentan vigas que mantienen la estructura de los muros dado que no generan una gran sobrecarga en los punto de apoyo y es por ello que la gran mayoría de las viviendas no presentan las grietas verticales ocasionadas por el apoyo de las vigas.

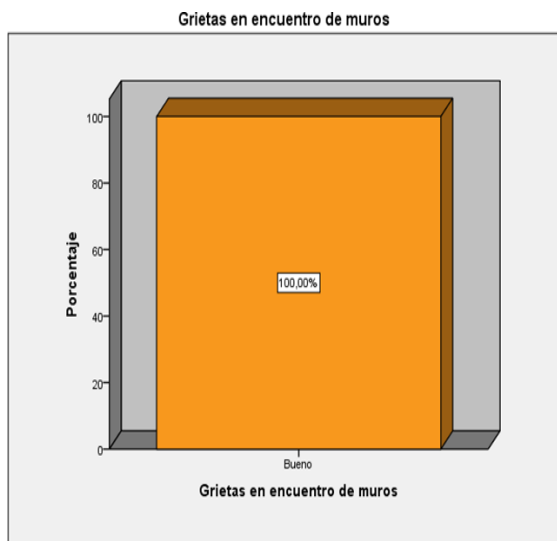
Figura 9

Resultados sobre las grietas en encuentro de muros de la vivienda

Para las grietas en los encuentros de muros se tiene que el 100% de las viviendas analizadas presentan un estado bueno por lo que no se tienen grietas en los muros, ello puede deberse a que los techos que tiene cada vivienda presentan un peso liviano, además de ello los amarres que presenta cada vivienda en el techo logra mantener la unión de los muros de la vivienda.

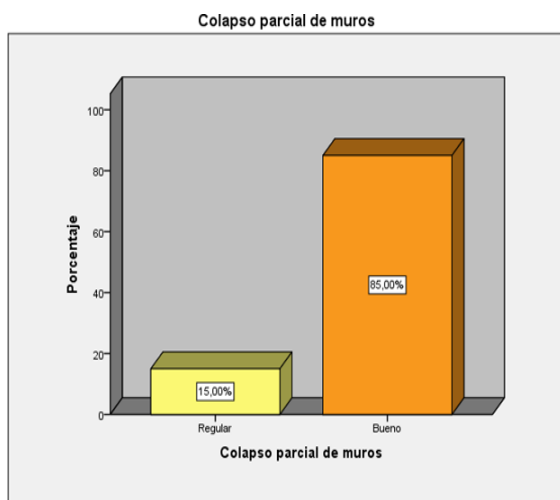
Figura 11

Resultados sobre el colapso parcial de muros de la vivienda

Para el colapso parcial de muros se tiene que el 15% de las viviendas presentan un colapso parcial regular, en donde en algunas partes del muro se despedazan por lo general ocurre en las partes altas donde se tienen vanos grades y sin refuerzos, así como también muros sueltos, así mismo se tiene que el 85% de las viviendas poseen muros buenos que resisten a los colapsos parciales dado que la estructura que presenta la vivienda posee refuerzos los cuales estabilizan la vivienda.

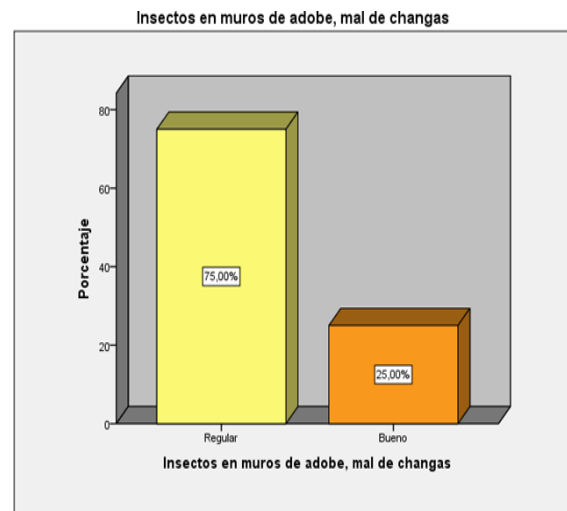
Figura 12

Resultados sobre los insectos en muros de adobe de la vivienda

En cuanto a los insectos en los muros de adobes se tiene que el 75% de las viviendas presentan una cantidad regular de estos insectos los cuales provocan agujeros en las paredes a fin de construir sus nidos lo cual debilita la parte externa de los muros, la presencia de estos insectos se debe en muchos casos a la falta de higiene que presenta la vivienda, así mismo se tiene que el 25% de las viviendas poseen un nivel bueno en donde no se tiene presencia de estos mosquitos, lo que se pudo apreciar es la diferencia de higiene y la presencia de los charcos lo cual hace que la presencia de estos mosquitos sea en mayor cantidad.

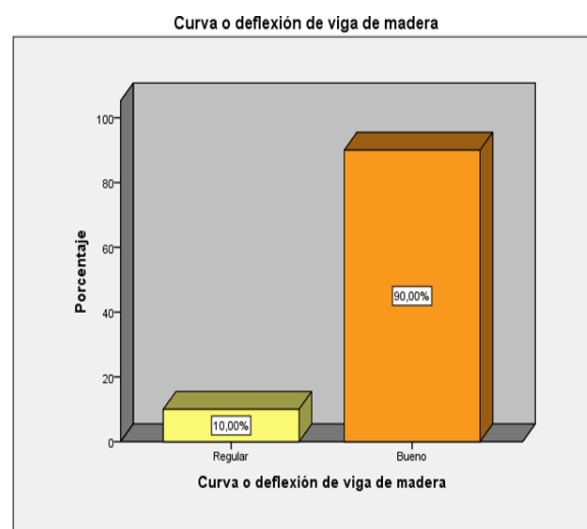
Figura 14

Resultados sobre la curva o deflexión de viga de madera de la vivienda

En cuanto a la curva o deflexión de la viga de madera se tiene que el 10% de las viviendas

presentan vigas regulares en donde se puede apreciar curvas y deflexiones a causa de la sobrecarga que se tiene en la viga por lo general del techo, así mismo se tiene que el 90% de las viviendas evaluadas poseen buenas vigas en donde no se parecían curvas así como deflexiones en su estructura, ello puede deberse a la calidad de la madera o en todo caso a la sobrecarga que se establece en las vigas de la vivienda.

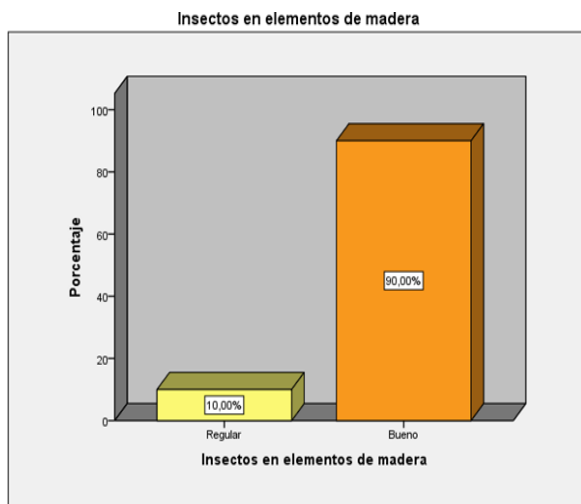
Figura 15

Resultados sobre los insectos en elementos de madera de la vivienda

Para los insectos en elementos de la madera se tiene que el 10% de las viviendas presentan maderas regulares dado que se tienen algunos insectos en ella los cuales producen el deterioro de la madera provocando una desestabilidad en la estructura de la vivienda, así mismo se tiene que el 90% de las viviendas presentan un estado bueno en cuanto a las maderas que poseen las estructura, lo cual se debe principalmente a la humedad que presenta la madera la cual puede generar el colapso de la vivienda si no se toman las precauciones necesarias.

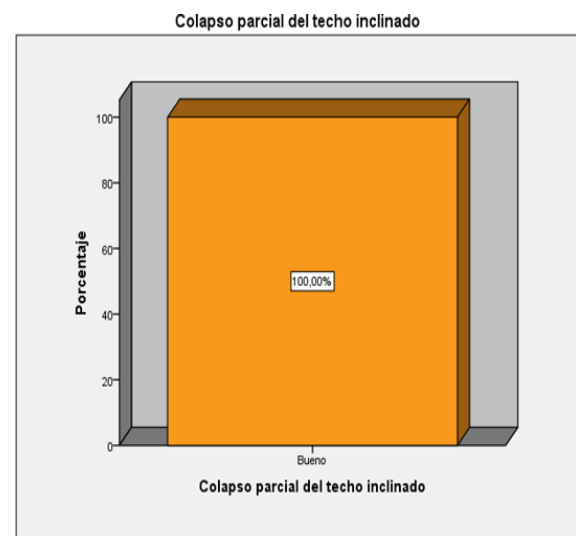
Figura 16

Resultados sobre el colapso parcial del techo inclinado de la vivienda

Para el colapso parcial del techo inclinado se tiene que el 100% de las viviendas presentan un estado bueno en la parte superior de la vivienda en donde se ubica el techo, se tiene que en la gran mayoría de las viviendas no se presentan un deterioro alto en las vigas lo que produce que el techo se conserve, en cuanto se tengan fallas en las vigas o viguetas se produce el colapso del techo de la vivienda.

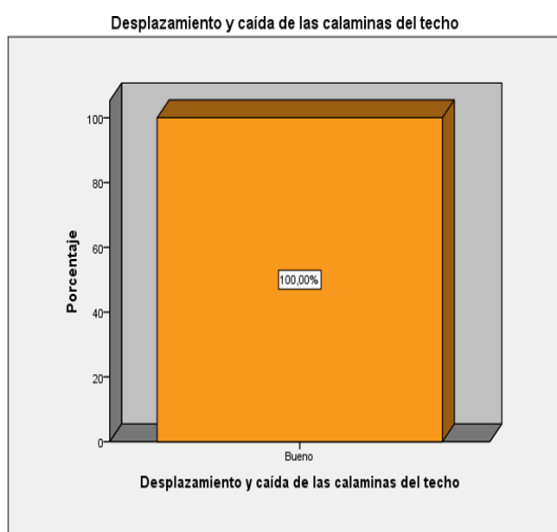
Figura 17

Resultados sobre el desplazamiento y caída de las calaminas del techo de la vivienda

Para el desplazamiento y caída de las calaminas del techo se tiene que el 100% de las viviendas presentan un estado bueno en cuanto a la estructura

del techo, así como a la adecuada posición en la que se estructuró el techo, por lo que todas las viviendas poseen un techo de calamina bueno la cual presenta amarres en los muros a fin de prevenir posibles desplazamientos cuando exista la presencia de fuertes vientos en la zona.

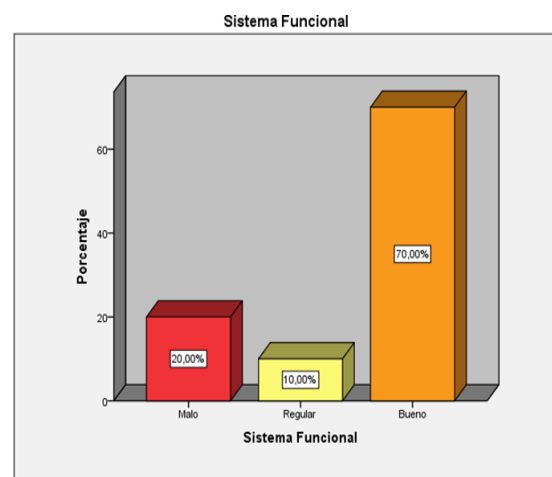
Figura 18

Resultados del sistema funcional de la vivienda elaborada con caña carrizo

En cuanto al sistema funcional que se analizó en cada una de las viviendas se encuentra que el 20% de las viviendas presentan un nivel bajo en cuanto a su sistema funcional dado que presenta fallas en algunas partes de la estructura lo cual se debe principalmente a agentes atmosféricos y biológicos los cuales producen un deterioro severo en algunos puntos de la vivienda, así mismo se tiene que el 10% de las viviendas presentan un sistema funcional regular dado que estas presentan algunas fallas en el piso, muro vigas y techo que son bajos pero que si no se le da la conservación necesaria se pueden producir colapsos en las estructuras que posee **la vivienda**, también se tiene que el 70% de las viviendas presentan un sistema funcional bueno en donde no se pueden apreciar fallas considerables en cuanto a los muros, pisos, entre otros así como también no se observan agentes bióticos los cuales puedan causar daños a las maderas que componen la estructura.

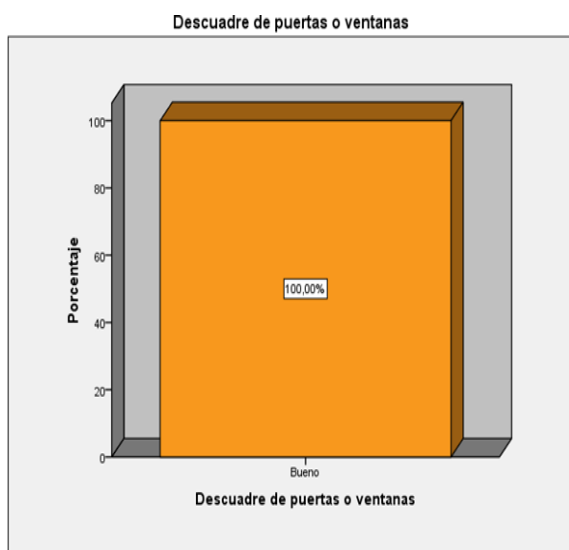
Figura 22

Resultados sobre el descuadre de puertas o ventanas de la vivienda

Para el descuadre de las puertas y ventanas se tiene que el 100% de las viviendas presentan un estado bueno en cuanto a las puertas y ventanas de la estructura, ello se debe principalmente a que no se tienen modificaciones en los muros a causa de las humedades del suelo y los muros así mismo a la conservación que se tiene de las maderas las cuales no han sido afectadas por agentes biológicos como insectos de madera y de muros o adobes los cuales producen una desestabilidad en la estructura de la vivienda.

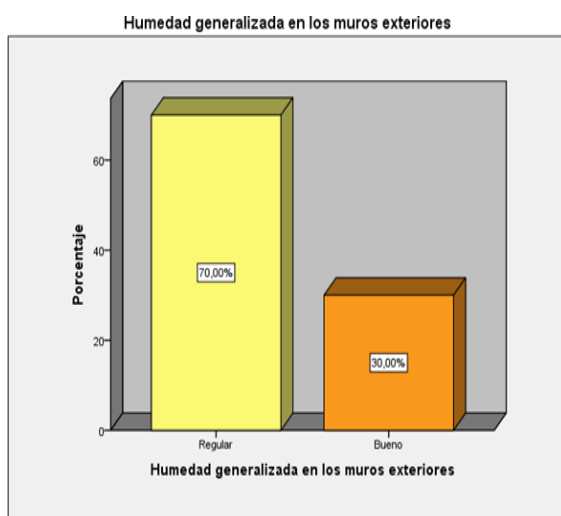
Figura 24

Resultados sobre la humedad generalizada en los muros exteriores de la vivienda

Para la humedad generalizada en los muros exteriores se tiene que el 70% de las viviendas presentan una humedad en los muros lo cual genera

erosión en la parte externa del muro, así mismo se tiene que el 30% de las viviendas presentan un estado bueno dado que no presentan húmedas en la parte externa ya que se tienen los acabados pertinentes a fin de proteger la estructura de la vivienda.

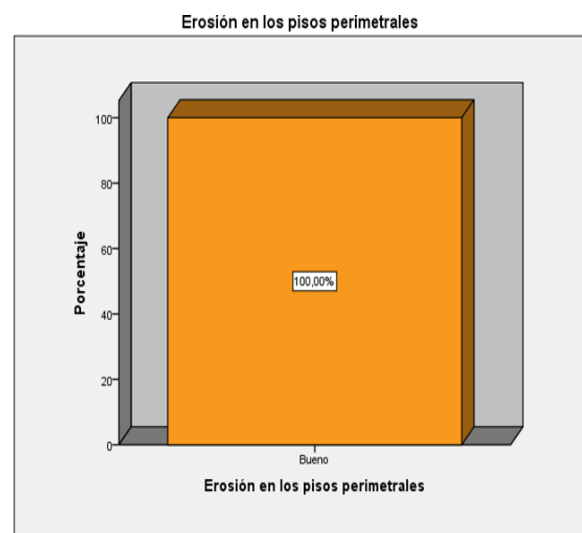
Figura 25

Resultados sobre la erosión en los pisos perimetrales de la vivienda

En cuanto a la erosión en los pisos perimetrales se tiene que el 100% de las viviendas presentan un estado bueno lo cual conlleva a decir que no se tiene erosiones perimetrales las cuales se deben principalmente los vientos, lluvias y la acción de

agentes biológicos, pero esta erosión se da siempre y en cuando no se tenga un tarajeo adecuado de las paredes y estas no estén en constante mantenimiento a fin de conservar la estructura de la vivienda.
